## Une modernisation intelligente. Des années d'impact : la réussite de la centrale de chauffage urbain de Grästorp

Grästorp Fjärrvärme AB, Suède

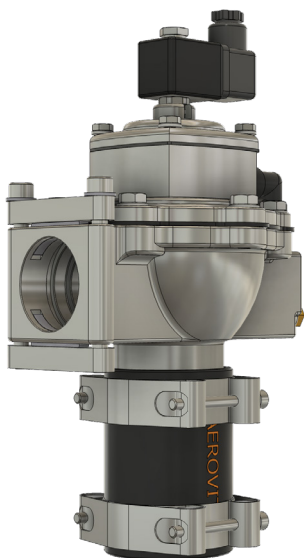
Aerovit a livré un nouveau Aerovit ShockClean System monté sur une porte de chaudière sur mesure, optimisé pour des performances de nettoyage fiables et continues.

Pour améliorer la propreté de la chaudière et réduire les interventions manuelles, il a été décidé de remplacer le système de nettoyage du 1er parcours par un Aerovit ShockClean System.

- Système personnalisé, adapté à la conception spécifique de la chaudière et au type de combustible
- Système de refroidissement unique protégeant la vanne des hautes températures et des fumées corrosives
- Silencieux acoustique spécial
- Faibles coûts de maintenance
